Uzavírka Barrandovského mostu – II. etapa

Zhodnocení vlivu na dopravu

Technická správa komunikací hl. m. Prahy, a.s.

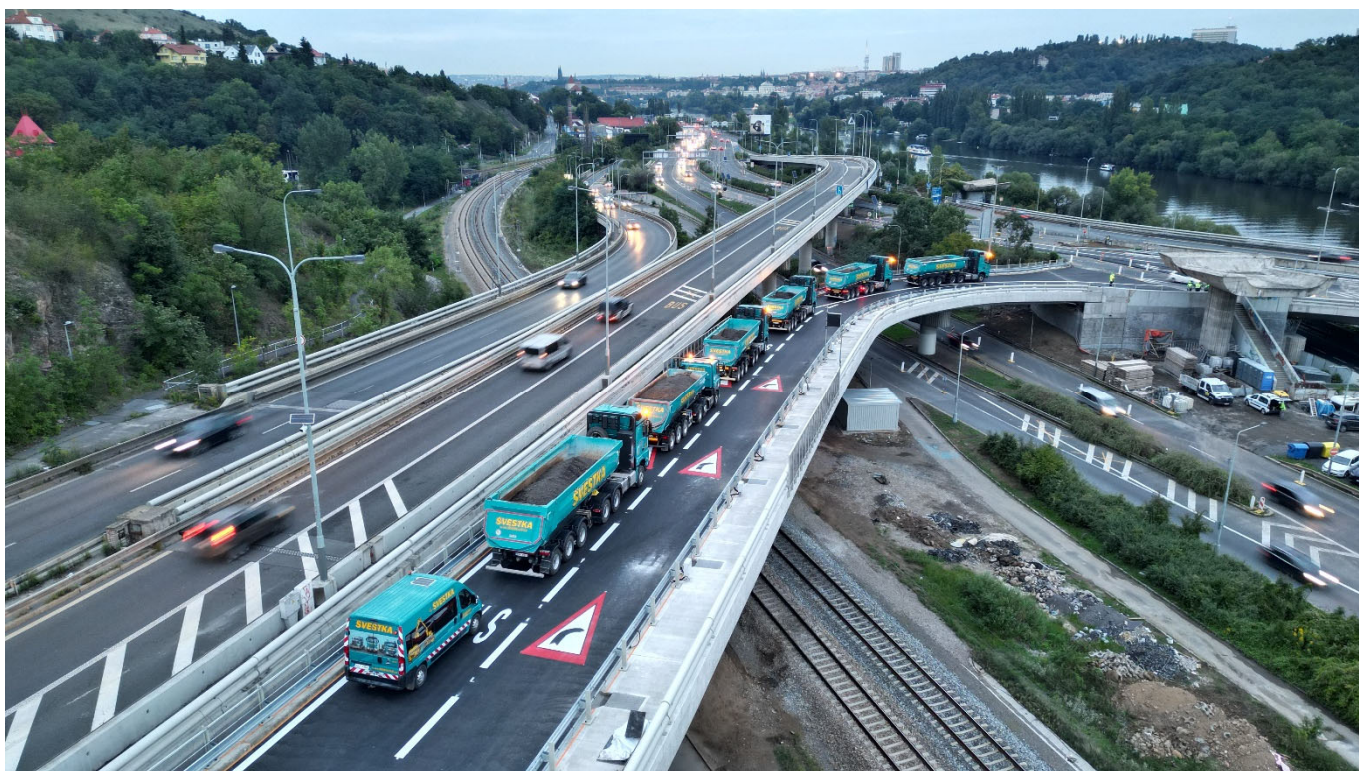
Obrázek 1: Vozidla připravená k zátěžové zkoušce na rampě z ulice K Barrandovu

Těsně před otevřením opravované části mostu pro dopravu byly na jižním mostě realizovány zatěžovací zkoušky, kdy na uzavřený most během noci ze středy 30. na čtvrtek 31. září a poté ještě v následující noc z čtvrtka na pátek najelo vždy šest plně naložených nákladních automobilů, každé o hmotnosti 48 tun, a postupně se v různých sestavách pohybovaly po jednotlivých polích mostu (obrázky číslo 1 a 2). Po provedených testech se renovovaná část mostu otevřela v ranních hodinách v neděli 3. září 2023. Následně ještě do poloviny měsíce září na mostě probíhaly dokončovací práce.

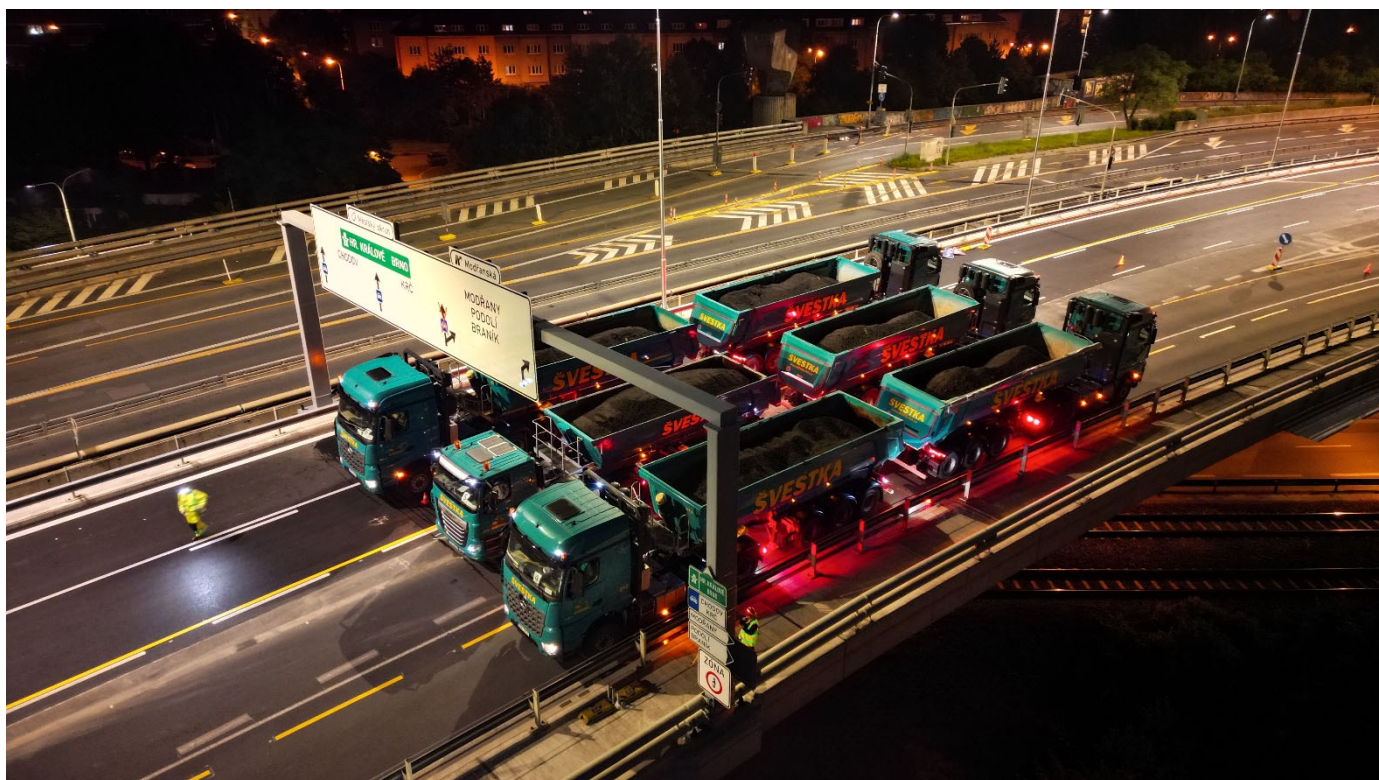
Obrázek 2: Zátěžová zkouška Barrandovského mostu

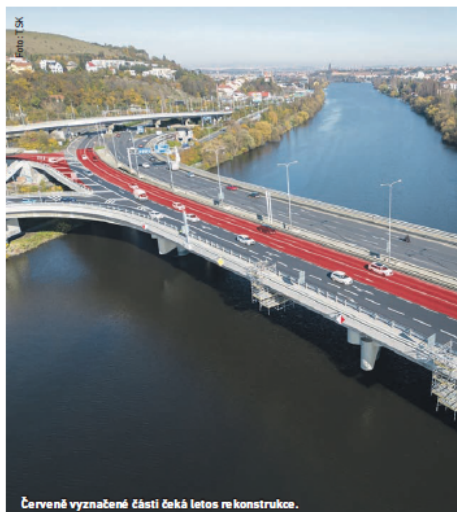
Červeně vyznačené části čeká letos rekonstrukce.

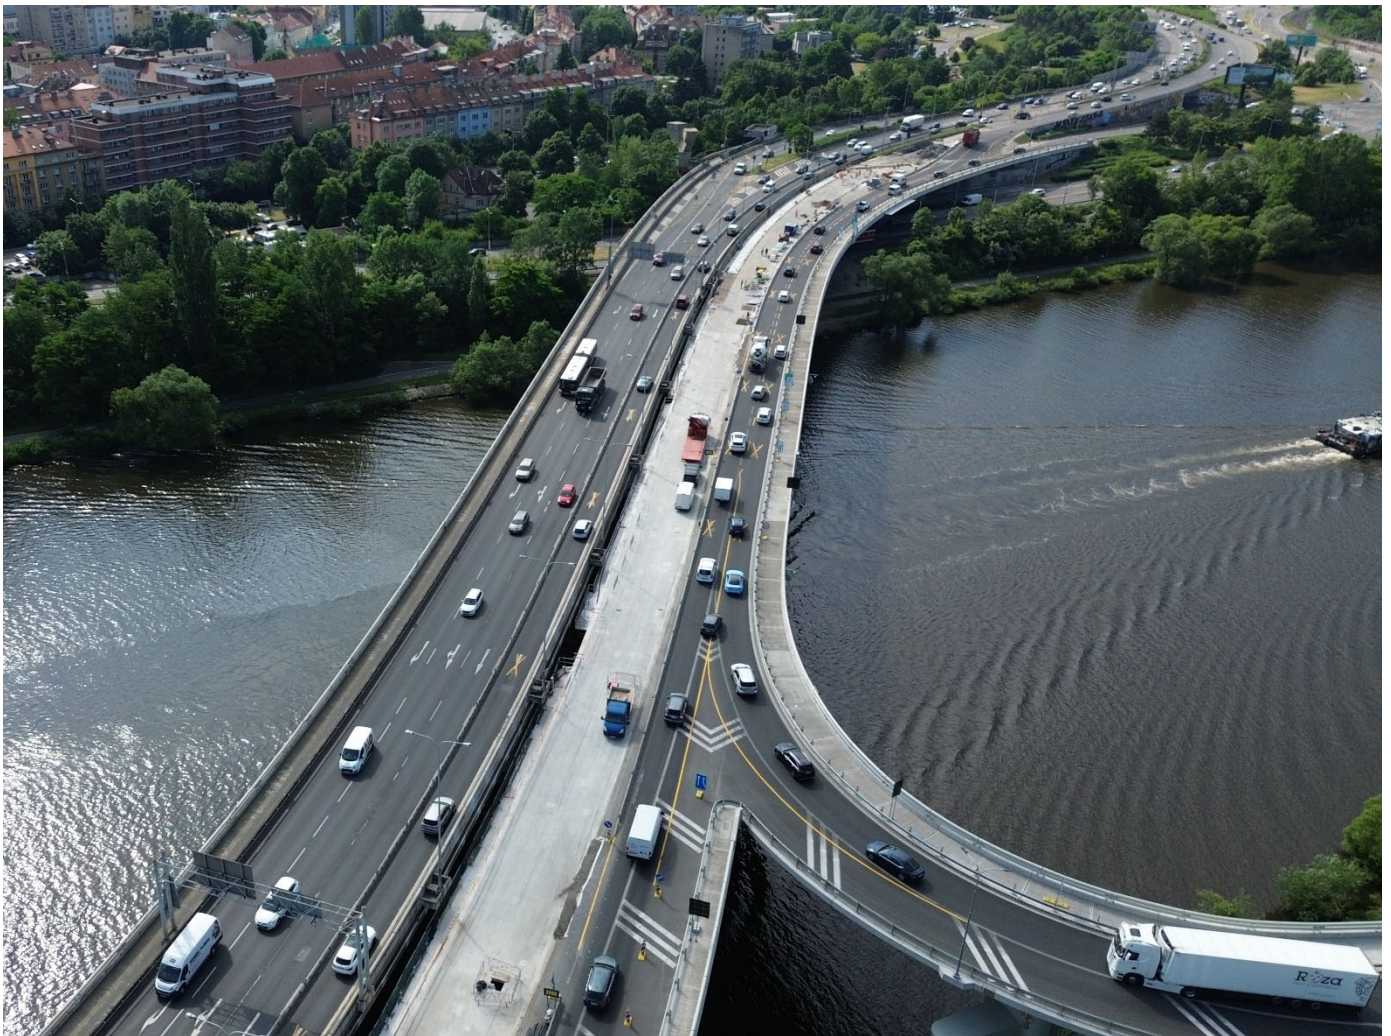
Obrázek 14: Pohled na rekonstruovaný Barrandovský most od západu

Vliv oprav na intenzity automobilové dopravy (obrázek číslo 14) byl proveden sčítáním dopravy na vybraných lokalitách. V tabulce je uvedeno jejich porovnání mezi stavem před započítáním rekonstrukce a v jejím průběhu (tabulka číslo 1), a sice během měsíce června. Uvažovány jsou intenzity za průměrný pracovní den.

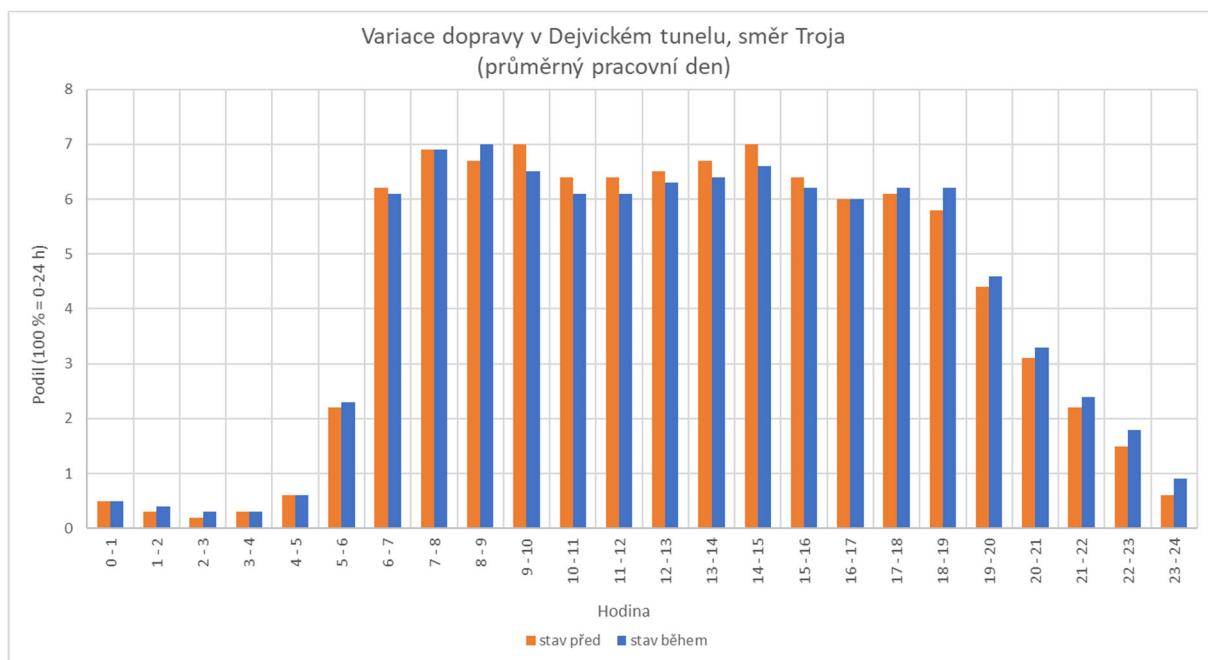
Obrázek 18: Variace automobilové dopravy v Dejvickém tunelu ve směru do Troje

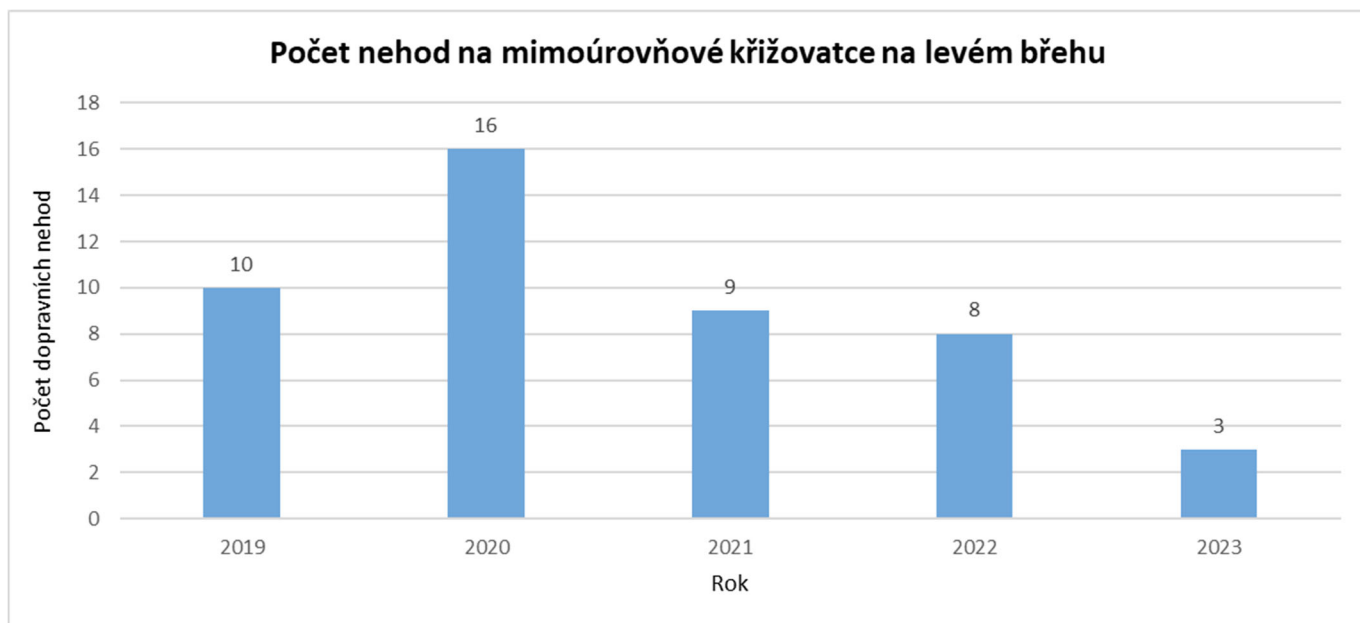
Nejčastější hlavní příčinou nehod v letech před dopravními omezeními na Barrandovském mostě bylo přejíždění z jednoho pruhu do druhého, které se vyskytovalo ve 43 procentech případů. Během roku 2022 se hlavní příčinou nehod stalo nedodržení bezpečné vzdálenosti za vozidlem, vyskytující se u 50 procent nehod. V průběhu roku 2023 se staly tři nehody, přičemž žádná z jejich příčin nebyla převažující (obrázek číslo 35).

Obrázek 35: Počet dopravních nehod na mimoúrovňové křižovatce na levém břehu

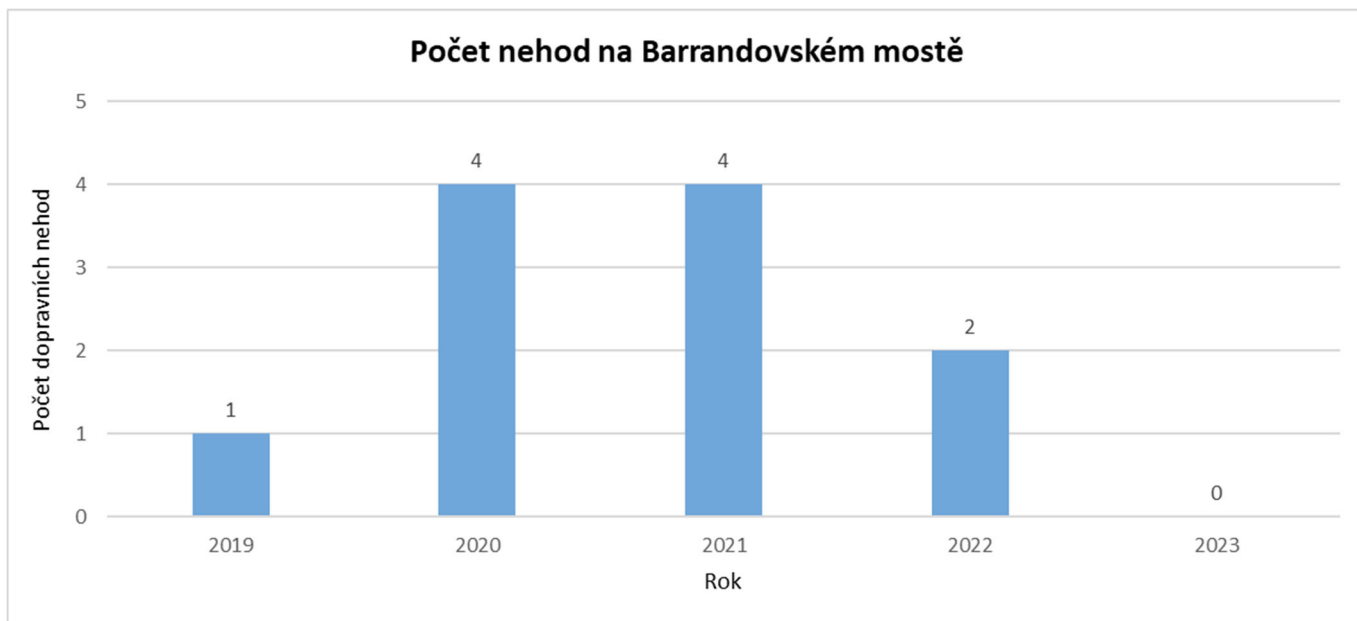
V letech před zahájením rekonstrukčních prací na mostě představovalo hlavní příčinu dopravních nehod přejíždění z jednoho pruhu do druhého, které tvořilo 56 % případů kolizí. V roce 2022 po dobu rekonstrukce bylo hlavní příčinou jak přejíždění z jednoho pruhu do druhého (to v 50 % případů), tak bezohledná, agresivní, neohleduplná jízda představující rovněž 50 % případů. Následující rok nedošlo k žádné nehodě, kterou by řešili příslušníci Policie České republiky (obrázek číslo 36).

Obrázek 36: Počet dopravních nehod na Barrandovském mostě

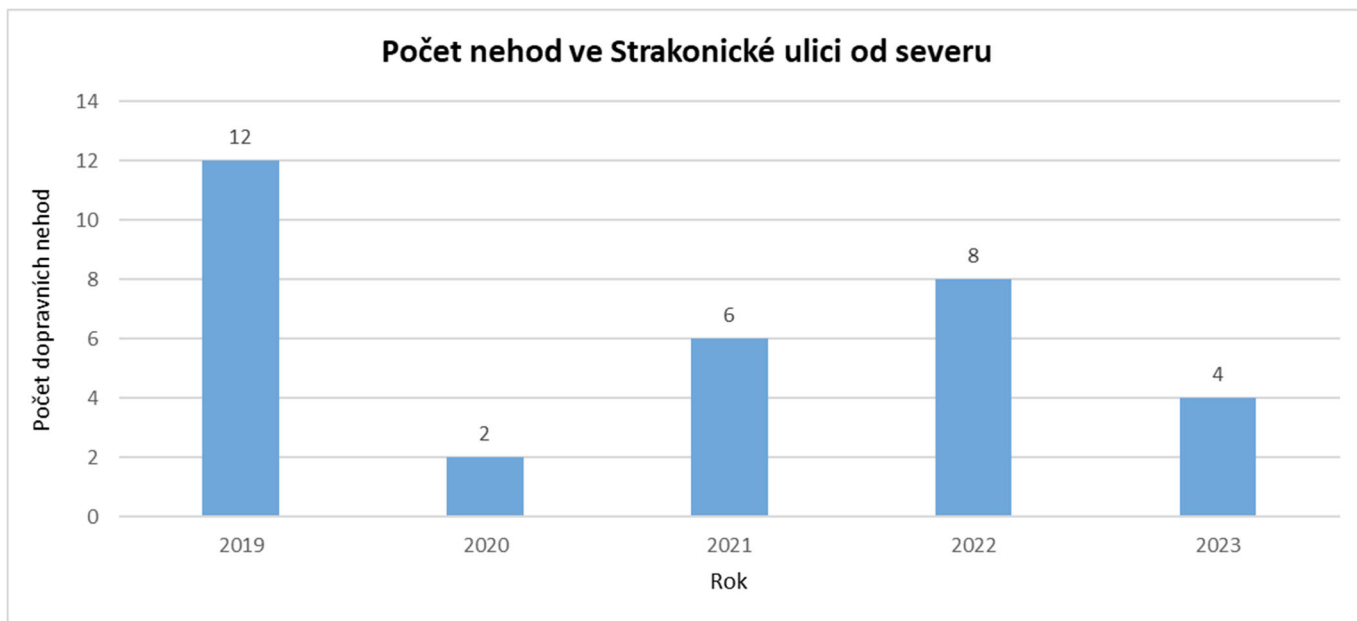
Než začaly na Barrandovském mostě rekonstrukční práce, tedy za období let 2019 až 2021, stávaly se dopravní nehody především při přejíždění z jednoho pruhu do druhého (35 %). Ze stejné převažující hlavní příčiny se nehody stávaly i během úvodní etapy rekonstrukčních prací na mostě, jen se zvýšil její podíl na 75 %. Druhá etapa přinesla změnu v hlavní příčině kolizí, k nimž zde došlo, když převažovalo nedodržení bezpečné vzdálenosti za vozidlem pohybující se na úrovni 75 % (obrázek číslo 42).

Obrázek 42: Počet dopravních nehod ve Strakonické ulici
